Untersuchungsbericht | P-25-0372-T01-J01-R01

Auftraggeber: energydach systems GmbH
Hünegräben 3 & 12
57392 Schmallenberg
Deutschland

Prüfmuster: S-25-0618 energydach Indachkonstruktion mit Braas
Turmalinziegel

In Anlehnung an die vorläufige europäische Norm prEN 15601:2006 und in Absprache mit dem Auftraggeber besteht die Anforderung darin, die Orte des Wassereintritt festzustellen und die Menge des eindringenden Wassers festzuhalten und zu dokumentieren. Jegliche Hinweise bezüglich der Maximalmenge an eindringenden Wassers sind in der Norm nicht beschrieben.

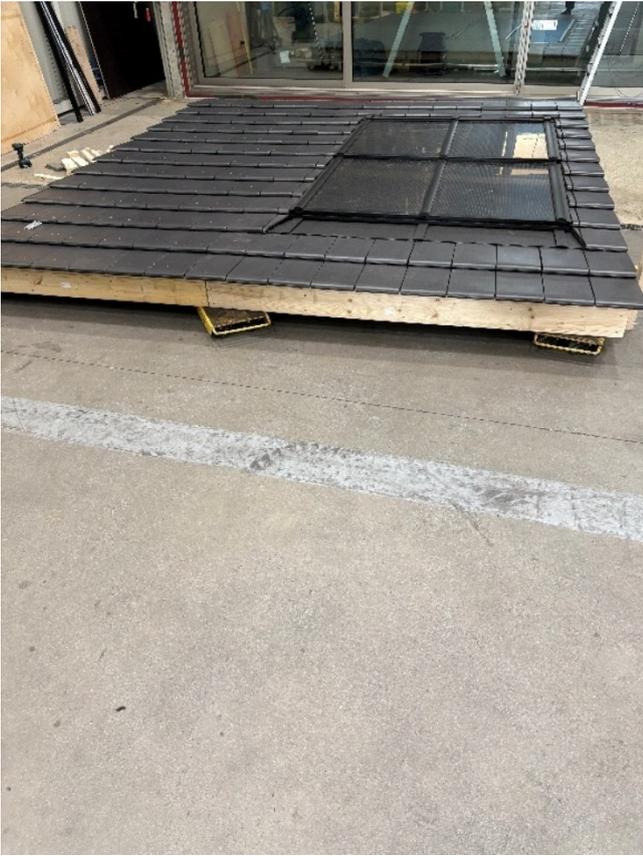
Bild 1: Prüfmuster Außenansicht

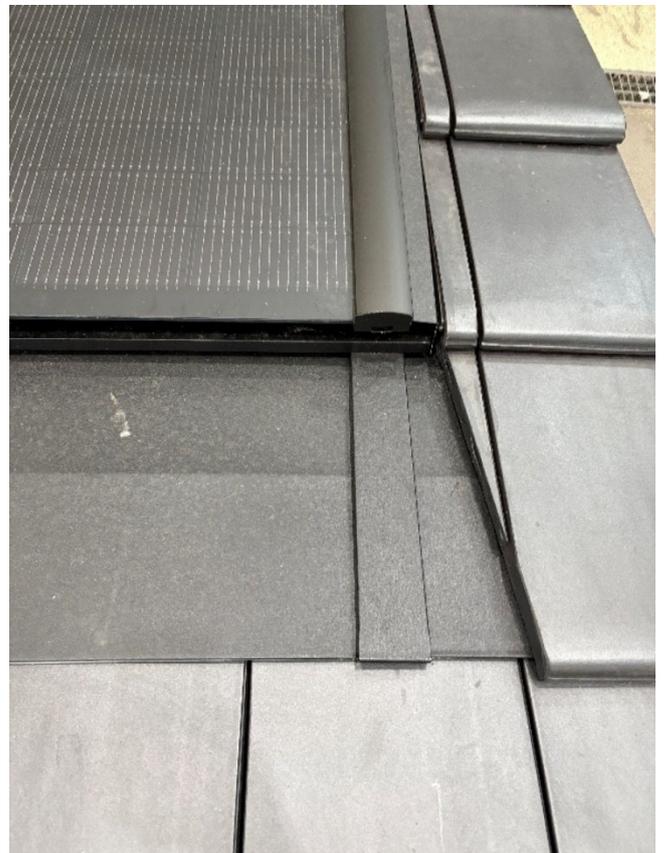
Bild 4: Anbindung der PV-Module an Dachpfannen, rechte Seite unten

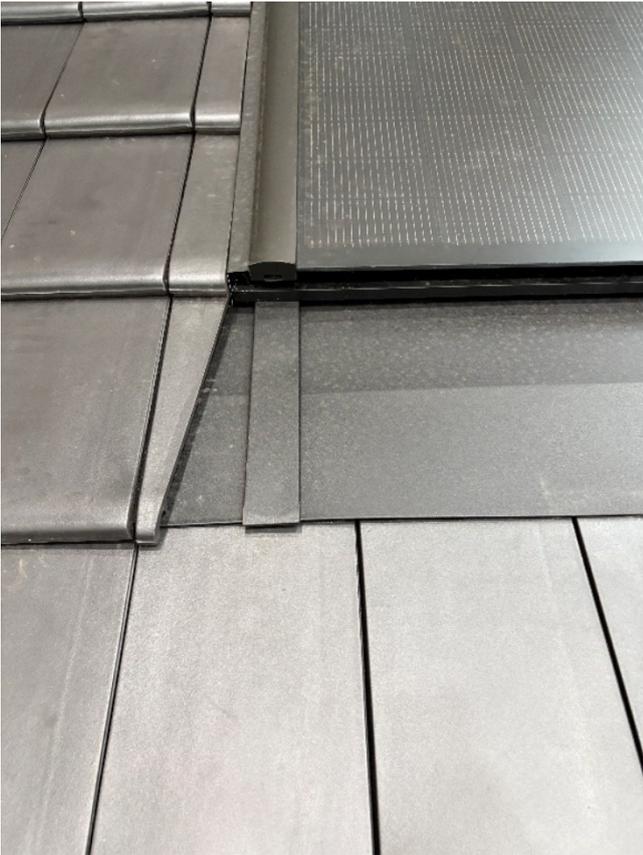
Bild 5: Anbindung der PV-Module an Dachpfannen, linke Seite unten

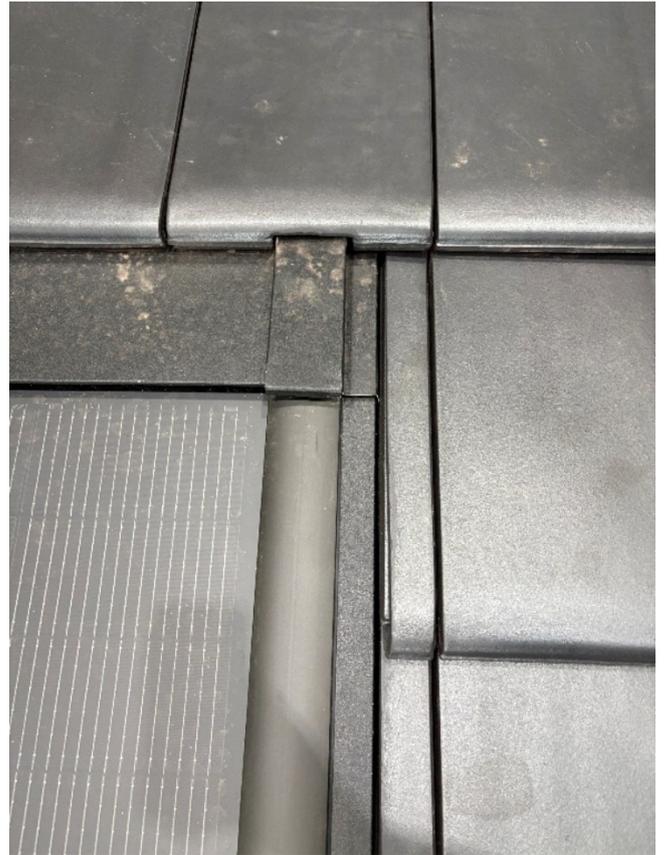
Bild 6: Anbindung der PV-Module an Dachpfannen, rechte Seite oben

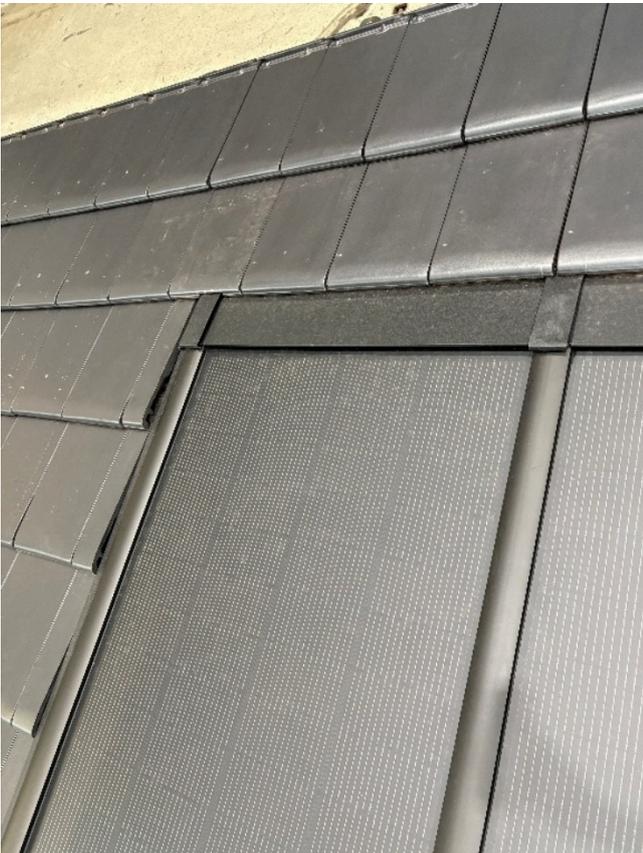
Bild 7: Anbindung der PV-Module an Dachpfannen, linke Seite oben

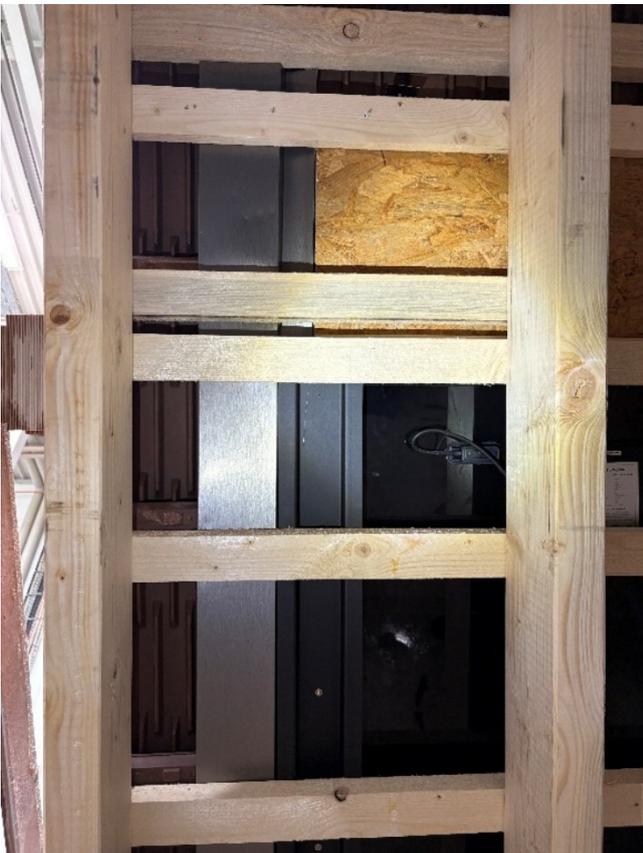
Bild 11: Entwässerungsrinne mit Anbindung an das PV-Modul, linke Seite von unten

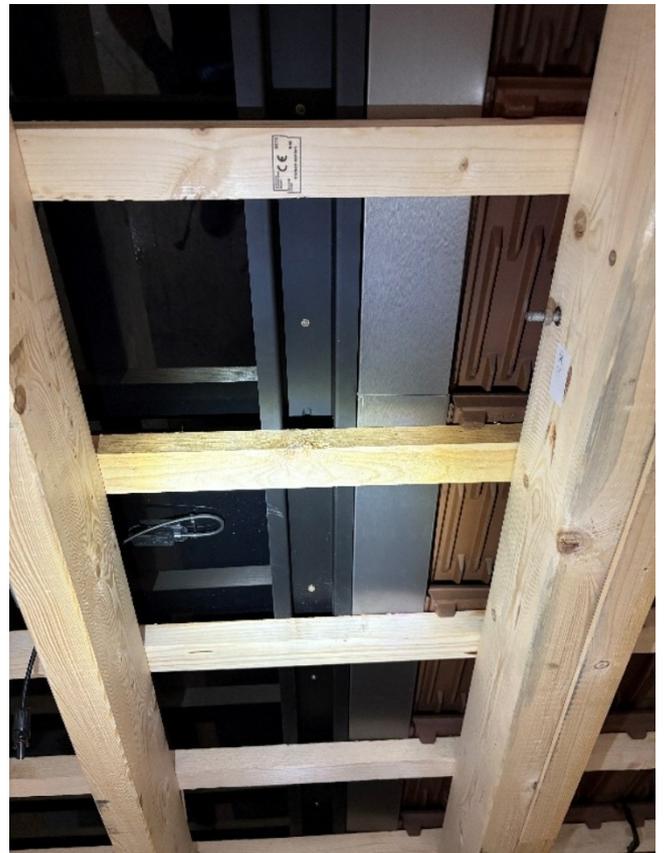
Bild 12: Entwässerungsrinne mit Anbindung an das PV-Modul, rechte Seite von unten

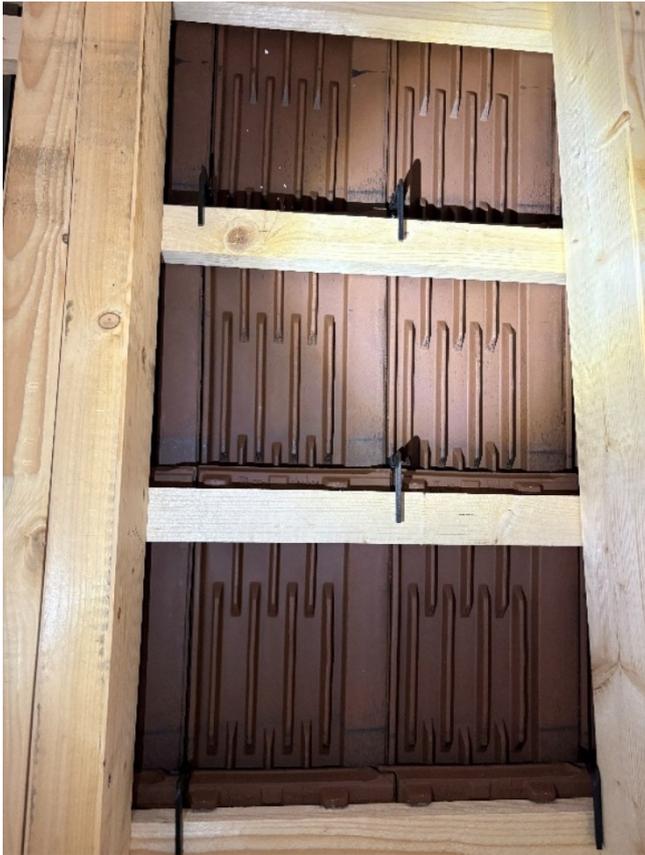
Bild 13: Fixierung der Dachpfannen an der Dachunterkonstruktion
